嘉義市第 38 屆中小學科學展覽會

作品說明書

作品名稱：地質條件與橋樑安全的研究

地質條件與橋樑安全的研究

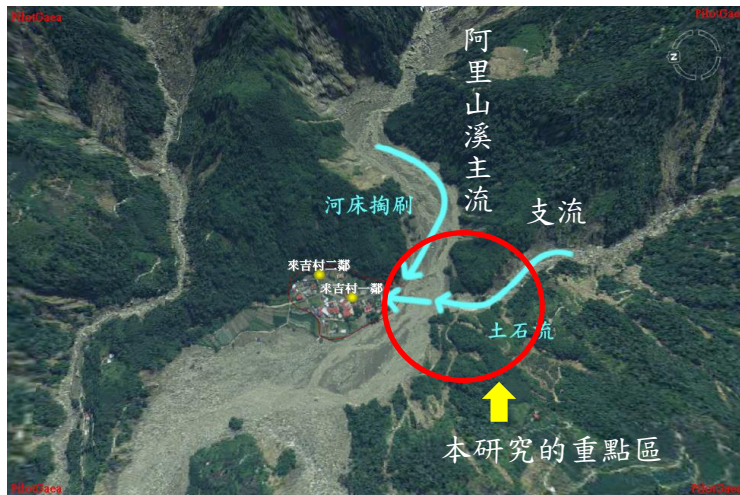
來吉村附近阿里山溪主流和支流匯流處的航照圖（資料來源：原民處 2009 年來吉村災害報告）

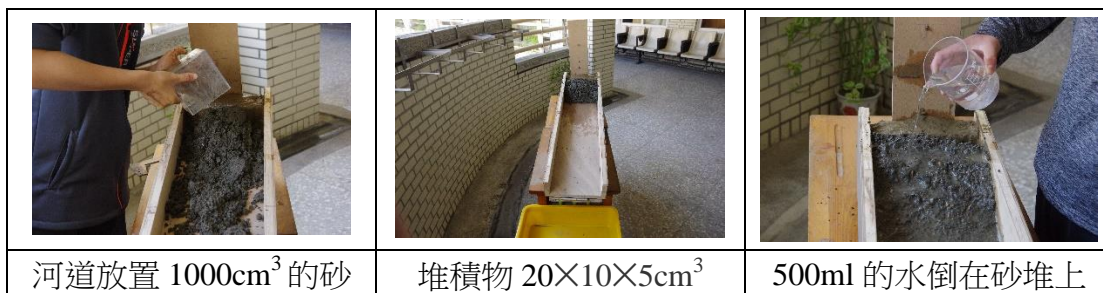
- (1) 在模擬河道上倒入 1000cm³的砂。
- (2) 使用燒杯裝 500ml 的水倒在砂堆上，手的高度、傾倒的角度和速度盡量保持相同。
- (3) 改變水量，分別是 500ml、1000ml、1500ml、2000ml，觀察流水的搬運量
- (4) 將搬運流下來的水和砂集中，裝在 1000cm³的壓克力盒子，等砂子沉澱後，測量砂子的體積。

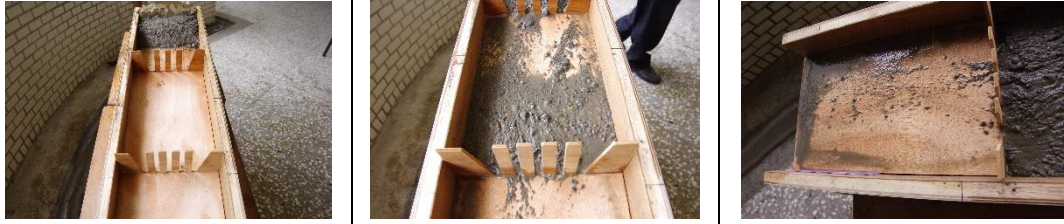
設計 2 組梳子壩，觀察與紀錄砂石搬運的情形

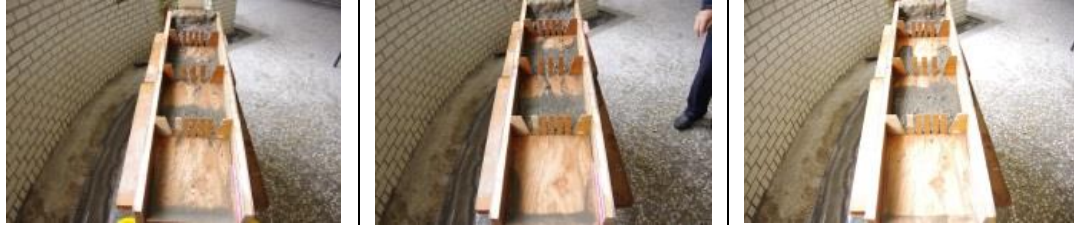
設計 3 組梳子壩，觀察與紀錄砂石搬運的情形

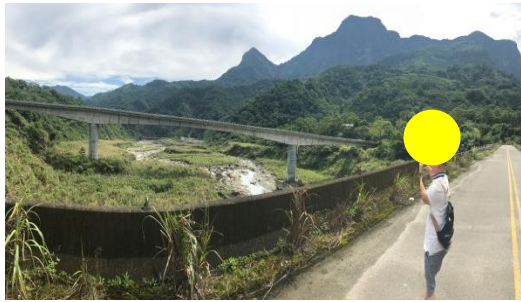
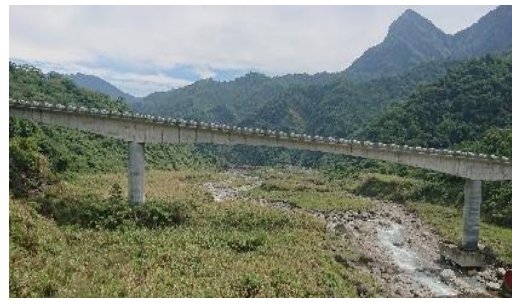
(一) 露頭一 來吉大橋

照片上方的橋是莫拉克颱風過後，新建的大橋，目前是進出來吉的門戶。我們站的位置是在舊橋上，已少有人使用。

此地經過的溪流為阿里山溪，但近年來主河道受到支流的壓迫，水流侵蝕到居民居住的河階台地。

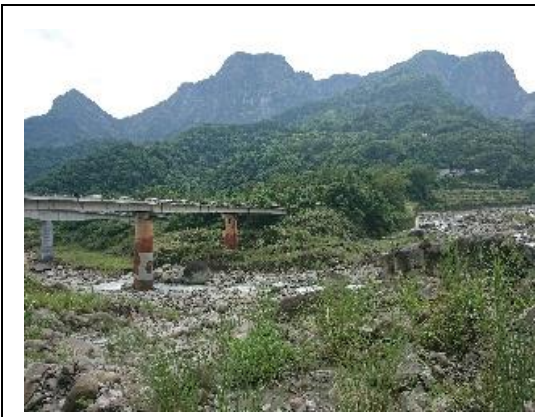
舊來吉大橋的橋墩受到多次颱風帶來的豪大雨侵襲，使其遭到破壞，影響往來行車的安全。

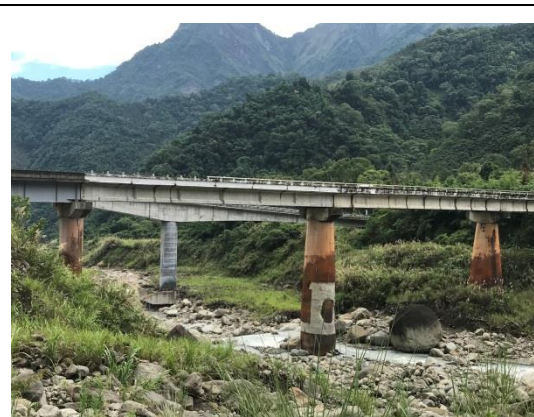
舊來吉大橋的橋墩基座四周被強勁的河水侵蝕，基座周圍的砂石不見了；由於橋墩基礎裸露出來，造成危險。

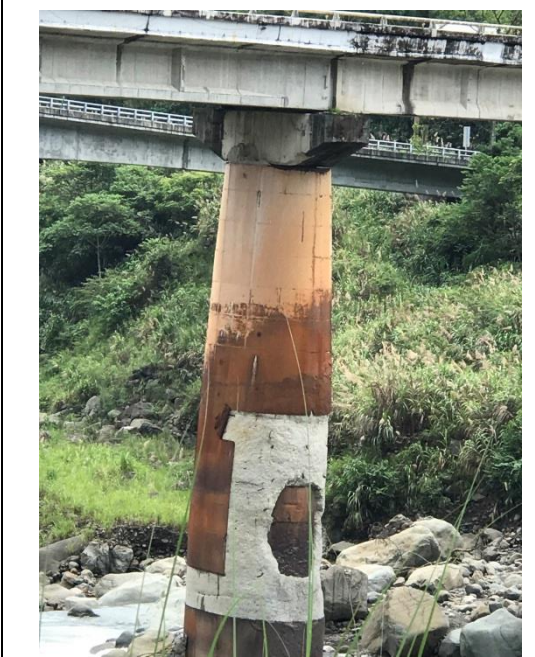
舊橋橋墩的修補部分遭到破壞，表示當時的衝擊力非常強大。

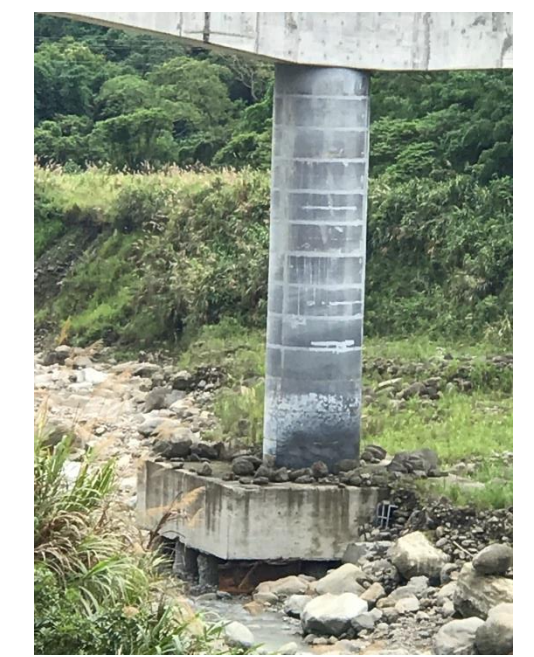
新橋橋墩底部也遭到侵蝕和淘空，表示仍然需要警惕，設法降低沖蝕。

- (一) 此地地質構造為南莊層，砂岩頁岩互層。由於岩層節理發達，岩層破裂面多且雜亂無一定形狀，加上風化的結果，容易崩塌；在河岸邊或邊坡處可以明顯看到崖錐堆積，這些都是流水沖蝕、搬運的材料。
- (二) 部落大致上主要分為兩大群，為內來吉、外來吉，但是都是鄰近阿里山溪旁之河灘地及河階地，地勢大致由東向西降低。在莫拉克颱風之前，部落聚落所處的河階台地與阿里山溪有一段高差，且距離不短，安全性高；但是莫拉克颱風過後，河水侵蝕、搬運與堆積作用後，部分聚落的河階只略高於河堤，且距離變近，令人擔憂。
- (三) 來吉村附近地層走向約為北偏西 10 度、向西傾斜 70 度，形成地層構造陡峭，可見在古老的地質年代裡，變動非常劇烈。此地露頭到處可見差異侵蝕，部分還有地下水滲出，容易加速岩層風化、崩落。部落東側之邊坡屬於順向坡，對岩層大規模崩落的可能性來說，機率很高。
- (四) 部落西南側約 0.5 公里處鄰近來吉大橋，雖然已建新橋，對當地居民的進出提供了很大的保障。但是野外調查時，發現有一根新橋墩基座附近被水沖擊裸露，是否會步舊來吉大橋被溪水淘空的後塵，目前仍無法預測。不過原來阿里山溪南側支流，已經完成防砂壩整治工程，對橋梁的安全而言，是一大喜訊。

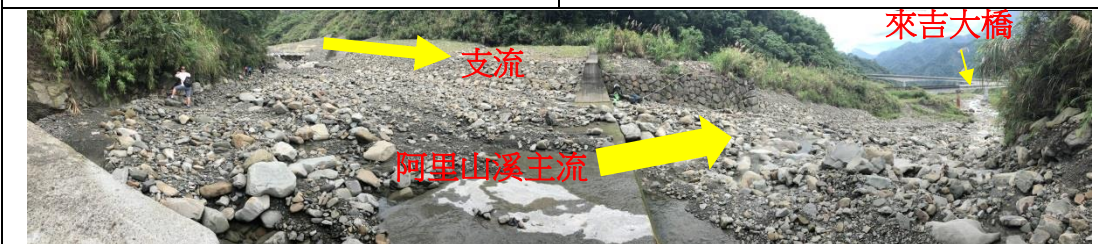
這是阿里山溪一部份的流域，右邊是主流，左邊是支流。

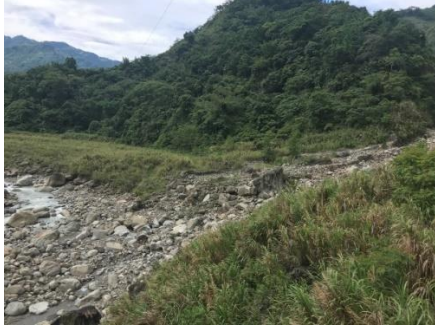
左側為阿里山溪的主河道，在來吉大橋附近轉向北流；右側為支流，坡度陡，兩岸岩層裸露、風化嚴重。豪大雨時會將河床邊的堆積物沖入主河道

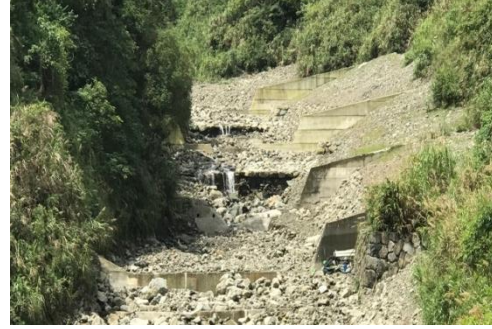
此一支流位於來吉大橋的南側，離大橋只有 100 多公尺。莫拉克颱風後，新建了四道的防砂壩，壩體高度約 3~5 公尺，目前都已淤滿。

四、防砂壩的整治與砂石搬運量絕對有關係；目前來吉大橋附近阿里山溪支流河道上已建置 4 座防砂壩，且壩體均已填滿幾乎呈階梯狀，對消除河水衝擊能量，必定會產生一定的效果。若從地質條件來檢視新來吉大橋的安全性，本研究認為對目前相關政府部門和水土保持局等單位的作法，值得肯定。

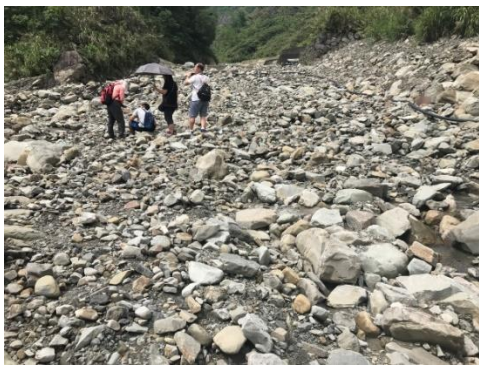
河岸上的岩塊破裂成石塊，堆積成崖錐，屬於剛崩落不久。河床坡度陡，約 20~25 度，河床上的石塊明顯受到衝擊，所以讓石頭沒有稜角。

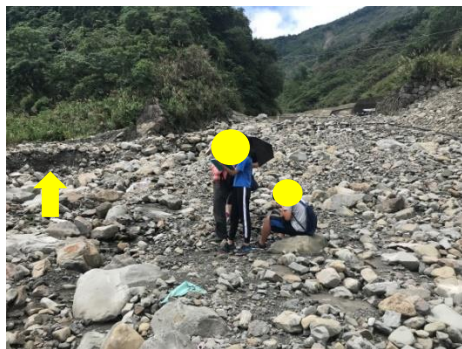
河床很寬，枯水期水量不多，我們正好利用這個機會仔細調查，發現箭頭所指的地方有明顯侵蝕的痕跡。此地正好因坡度下降，河床落差的關係，會將河床邊崩落的堆積物，向下搬運到不遠處的主河道和橋墩，對橋墩會有衝擊的可能。

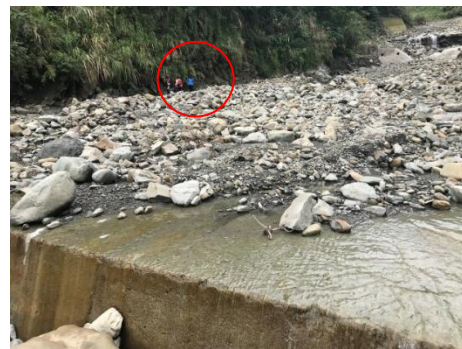
支流的河道寬約 60 公尺，沿著支流河道東側進行調查，基部岩層裸露，小崖錐遍地都是。目前防砂壩已經被砂石覆蓋，堆滿呈水平狀，顯然它已經完成任務，未來在整治的這一段支流河道，降雨時河水就不會像溜滑梯一樣，破壞力會降低。圈中人就是我們

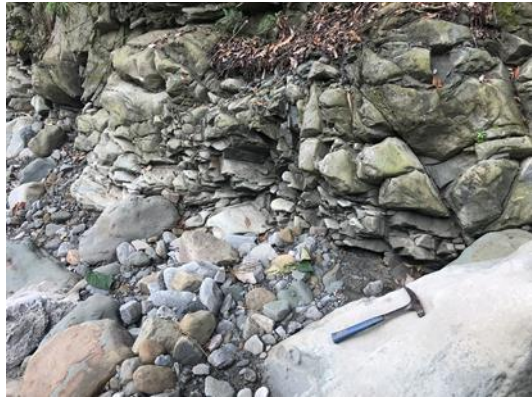
<p>河床旁的岩層節理發達，受擠壓的影響，幾乎是楔型狀，它的面積非常大，其中稜角磨蝕的痕跡很明顯。</p>	<p>河床裡較細的砂石被侵蝕、沖刷到遠處。此地仍有些砂石堆積在旁邊右側處，侵蝕證據確鑿。</p>

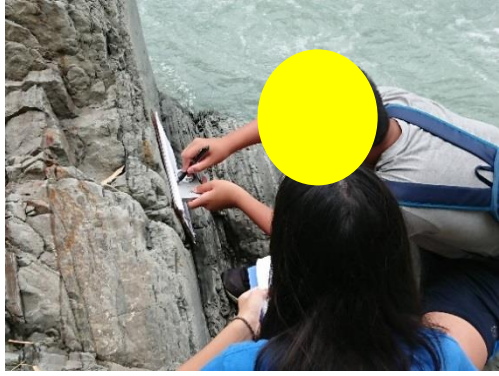
我們在此地用地質儀測量出此地的地層為：北偏東 19 度，向西傾斜 71 度。層面是砂岩，露頭結構為砂頁岩互層，差異侵蝕明顯。另外圓滑的表層，也說明水蝕的過去。

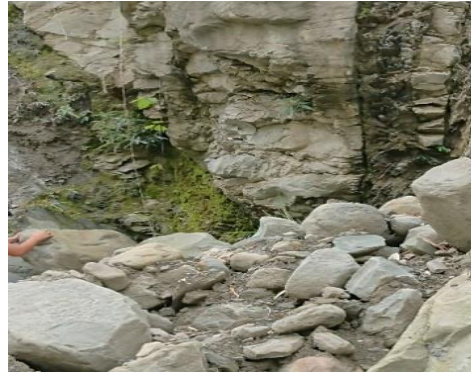
垂直的砂頁岩互層的岩層現在已經變成阿里山溪的護岸，垂直的層面告訴我們，這裡曾經有過劇烈的變動。非常多鵝卵石堆積在基部，是較強的流水搬運到此地。

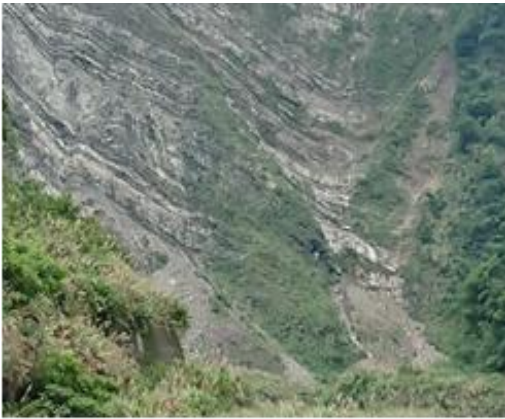
河道的南側有一片裸露的砂頁岩地層，崩塌嚴重，可以看到崖錐。

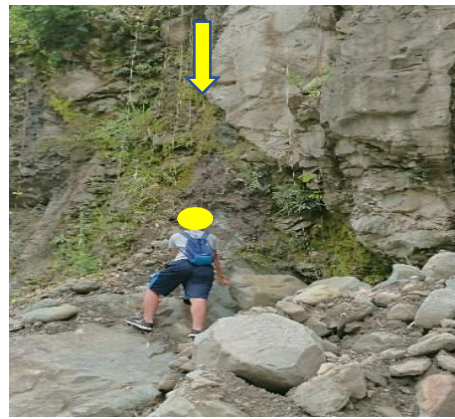
我們在此地發現了斷層的構造，而我們判斷此斷層為逆斷層。

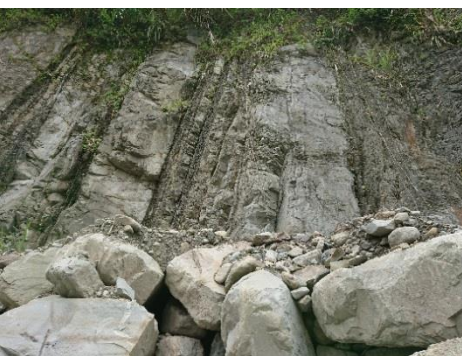
此地屬於砂頁岩互層，且地層樣貌豐富。其中砂岩層較厚，層面接近垂直，位置就在河道旁邊。露頭前方堆積了很多大石塊和小砂石，說明曾有強大流水把這些堆積物帶來

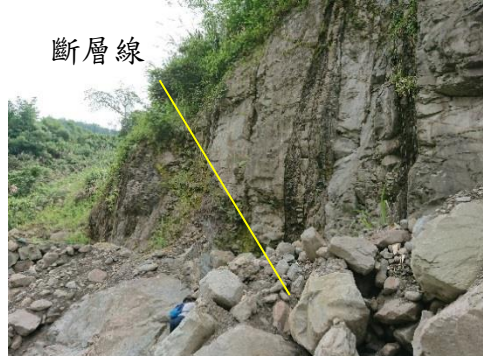
從遠處觀察逆斷層往上衝，此地也有崩塌過的痕跡，已經長有植被。這是我們的野外調查中所見到的一處斷層。這些現象正好提供我們一個訊息：過去這裡曾經有過大變動

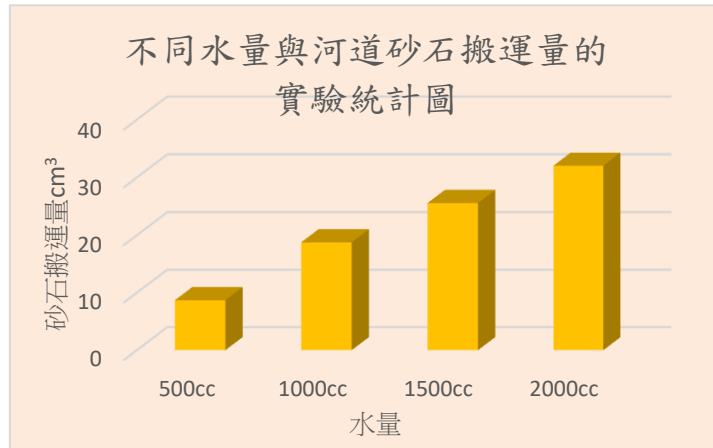
圖一 不同水量與河道砂石搬運量的實驗統計圖

- (一) 經由實驗記錄看來，我們發現在模擬河道上，傾倒 500cc 水量時，水流搬運砂石的量才 8.67 cm^3 ，以後水量增加的時候，砂石搬運量逐次加大。
- (二) 砂石搬運量較為嚴重的次序分別是 $500\text{cc} > 1000\text{cc} > 1500\text{cc} > 2000\text{cc}$ 。
- (三) 從實驗中得知，搬運的砂石體積與河道中流水的水量有關係，水量愈大，河水的搬運量就越多，其對橋墩的沖擊越大，危害橋樑越嚴重。

我們把砂放在河道模型模擬阿里山溪，並且用不同的水量，分別是 500cc、1000cc、1500cc、2000cc，來看看不同水量搬運的情形。實驗結果紀錄如下，其平均為 8.67、18.74、25.55、32.01 立方公分。

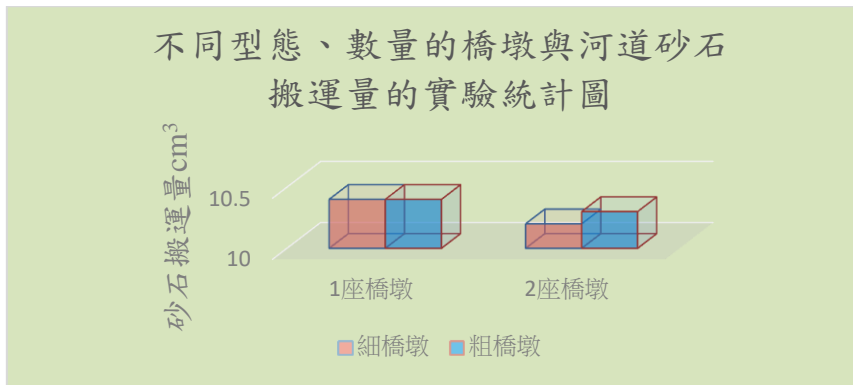
圖三 不同型態的橋墩與數量和砂石搬運量關係的實驗統計圖

- (一) 河道只有主流流水時，500cc 的流量，1 座橋墩時，細橋墩和粗橋墩的配置，其河水搬運量都別是 10.4 cm^3 ，河水在細橋墩的搬運量等於粗橋墩的搬運量，表示橋墩的粗細對河水搬運量而言，是沒有差異。
- (二) 假如河水流過 2 座橋墩時，細橋墩和粗橋墩的河水搬運量分別是 10.2 cm^3 和 10.3 cm^3 ，在同一時間的流水搬運量，細的橋墩和粗的橋墩其搬運量雖然有差異，相差的量卻很小，幾乎可以忽略。
- (三) 從實驗中發現，河道中的橋墩數量多寡，與橋墩的粗細，河水的搬運量是沒有甚麼差別，因此不影響對橋墩的衝擊，其危害因素是不存在。
